OVERENIE SPOĽAHLIVOSTI PRVKOV DREVENEJ KONŠTRUKCIE VYSTAVENEJ VEĽKOROZMEROVEJ POŽIARNEJ SKÚŠKE

ASSESSMENT OF RELIABILITY OF TIMBER STRUCTURES ELEMENTS EXPOSED LARGE-SCALE FIRE TEST

Petr Kučera – Antonín Lokaj – Danica Kačíková

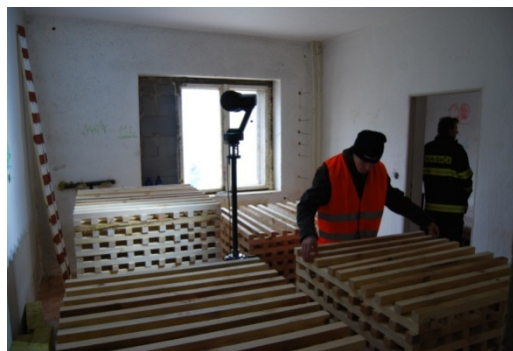
Obr. 5 Nákres a fotografia rozloženia klieťok reziva v jedálni.

Fig. 5 Diagram and photo wood cribs placement in the dining room.

Požiar bol iniciovaný v jedálni s rozmermi 3,5 m × 4,3 m, teda celkovej podlahovej ploche 15,2 m², s požiarovým zaťažením $p_n = 49,8 \text{ kg} \cdot \text{m}^{-2}$. Toto zaťaženie bolo realizované 730,2 kg dreva s výhrevnosťou 16,75 MJ·kg⁻¹ vo forme klieťok reziva (40 × 40 × 1000) mm, 2 l toluénu v 2 ks sklenených fľaš a 14,5 l heptánu v plechovej nádrži pod jednou z klieťok dreva.

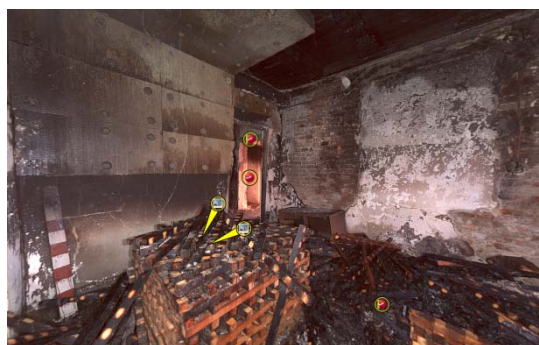
Obr. 7 Pohľad do jedálne na 1. NP po požiari.
Fig. 7 Look on the dining room in 1st floor after fire.

- Jedáleň – vonkajšie sklá v oknách zostali celistvé. Z požiarneho zaťaženia tvoreného kliečkami reziva zostalo cca 305 kg z pôvodnej hmotnosti dreva (obr. 7).
- Spáľňa – nábytok bol v hornej polovici výšky miestnosti povrchovo obhorený, v dolnej polovici výšky miestnosti bol nábytok len čiastočne povrchovo obhorený (lak a časť dyhy). PUR matrace, umiestnené na podlahe, boli len ľahko poškodené pôsobením tepla, požiarom neboli zasiahnuté.
- Obývacia izba – obloženie steny v hornej polovici obhorené, dolná časť zachovaná. Váňanda a skrinky, resp. dosky skriniek, bez známk rozšírenia požiaru, poškodenie len pôsobením vyššej teploty a dymu.
- Schodisko vedúce do 2. NP – drevené schody z hornej strany bez známk rozšírenia požiaru, obloženie stien v hornej časti ľahko poškodené vysokou teplotou – obhorený lak. Schodisko poškodené požiarom zo spodnej strany schodiskových stupňov.

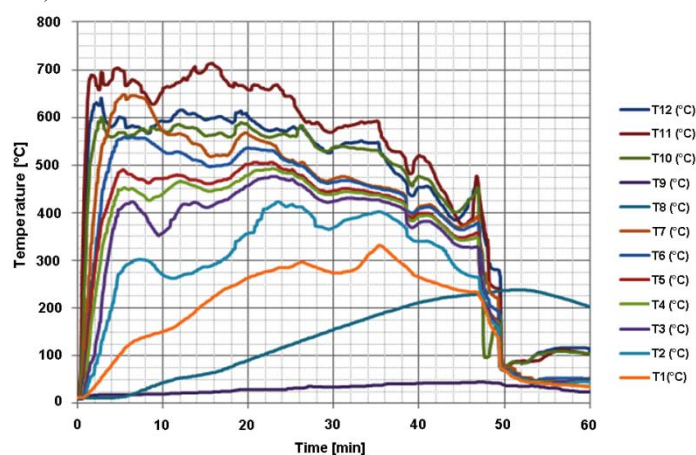
Obr. 8 Priebeh teplôt v jedálni.
Fig. 8 Temperature development in the dining room.

V jedálni, kde bolo ohnisko požiaru, sa teplota najčastejšie pohybovala v rozmedzí 400–700 °C (obr. 8).

Počas požiarnej skúšky, ktorá prebiehala približne 45 min (obr. 8), došlo k odpadnutiu omietky, úplnému odhoreniu podbitia a čiastočnému odhoreniu trámov a záklopu v hrúbke 5 mm (obr. 9 a 10).

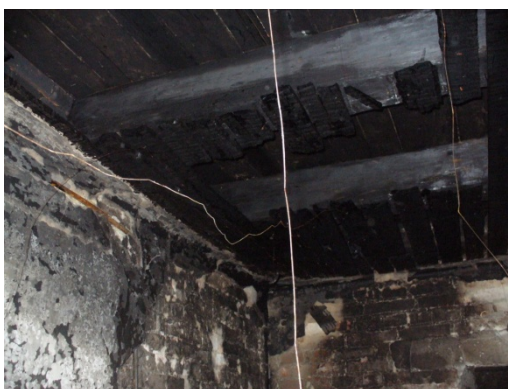
Obr. 9 Stropná konštrukcia nad 1. NP v jedálni po požiarnej skúške.
Fig. 9 Floor construction above 1st floor in the dining room of the house after the fire test.
